# Bilan des travaux de mise à niveau des aménagements fauniques de l'île Dupas, segments 4, 5, 6 et 7.

Août 2020

MINISTÈRE DES FORÊTS, DE LA FAUNE ET DES PARCS

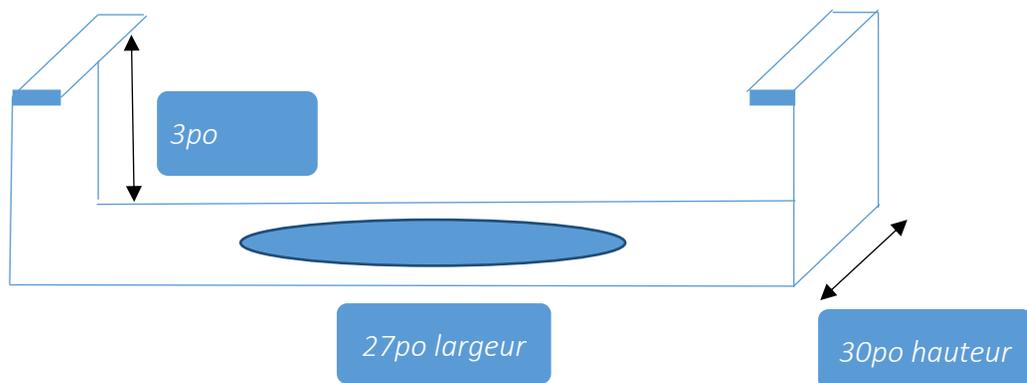
- Structure soudée à l'embout des ponceaux, vue de haut

Les anciens ponceaux en TTOG de 600 mm ont été remplacés par deux ponceaux de 9 m de longueur de TTOG de 600 mm recouvert de polymère d'une épaisseur de 1,6 mm. Chaque ponceau est muni d'un glissoir en métal soudé dans lequel des poutrelles de bois sont insérées (annexe 3). Pour la stabilisation des ponceaux et de la fosse à sédimentation, une membrane géotextile de type Texel 912 et 17,7 tonnes de pierre (100-200 mm) ont été utilisées. Dans les fossés, les portions qui ont été reprofilées ont été stabilisées avec de la natte de coco puis ensemençées d'un mélange de semences MICA 2009.

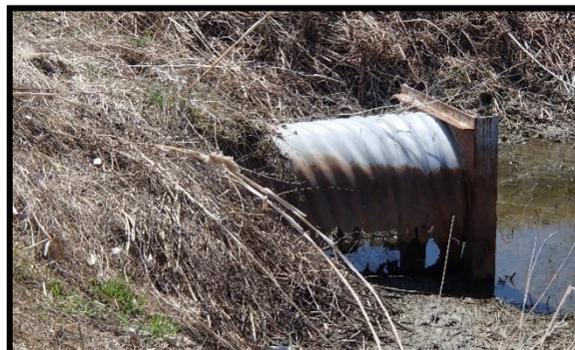
**Ponceaux des segments 6 et 7**

- avant travaux (vue aval), 2018

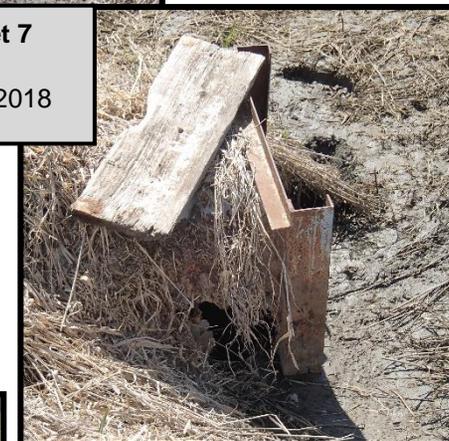
**Amont des ponceaux des segments 6 et 7**

- après travaux, 25 août 2020

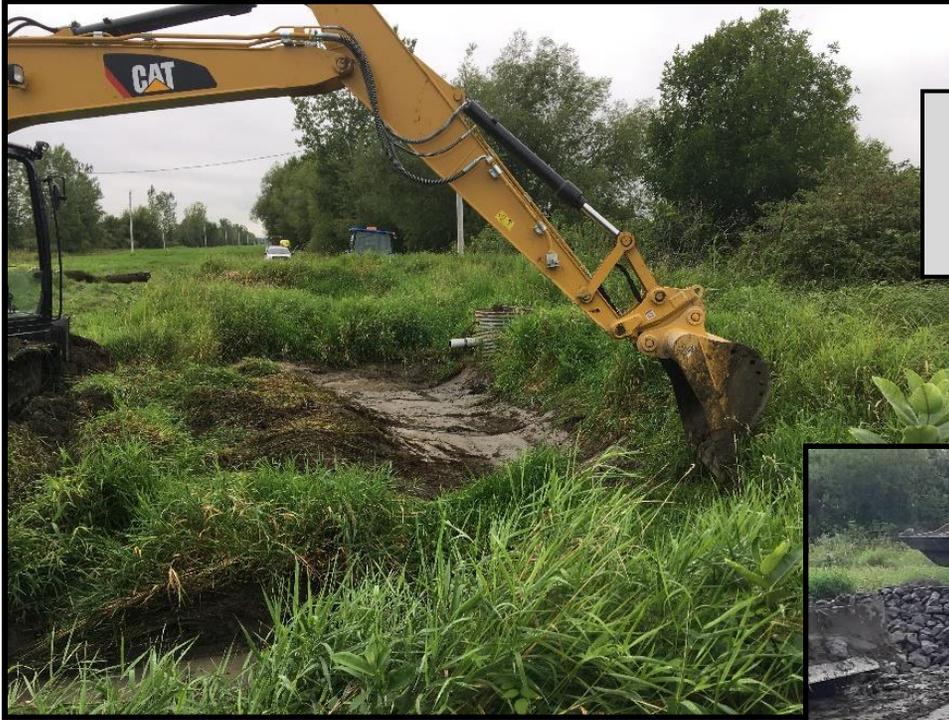
**Fosse de sédimentation à la sortie de la station de pompage**

- pendant les travaux, 24 août 2020

Par la suite, les ponceaux des segments 6 et 7 ont été changés, puis la fosse à sédiment a été nettoyée. Sept heures et demie de travaux d'excavation ont été nécessaires pour effectuer le changement des deux ponceaux aux segments 6 et 7 et faire un nettoyage de la fosse à sédiment à la sortie de la pompe. Le fond de la fosse a été couvert d'une membrane et enroché.

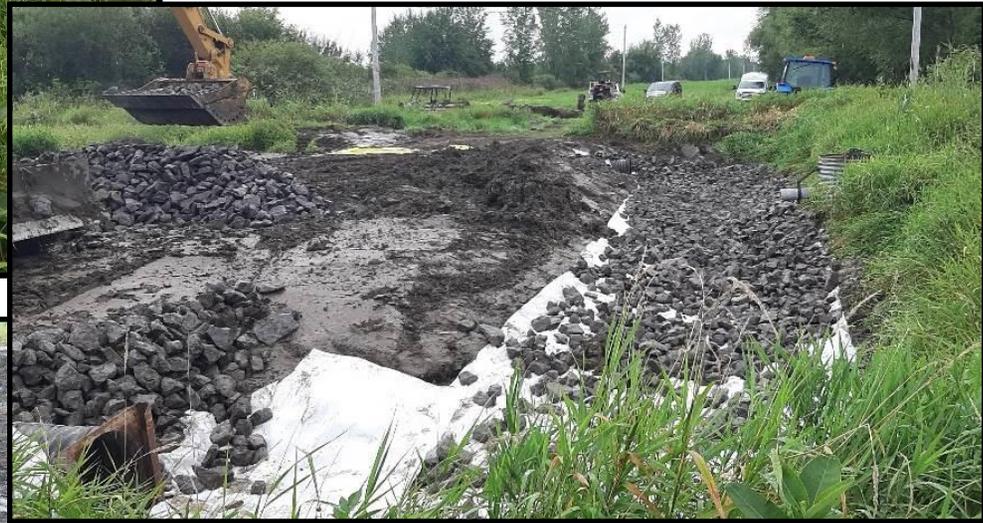
**Fosse de sédimentation à la sortie de la station de pompage**

- vue aval des ponceaux, 24 août 2020

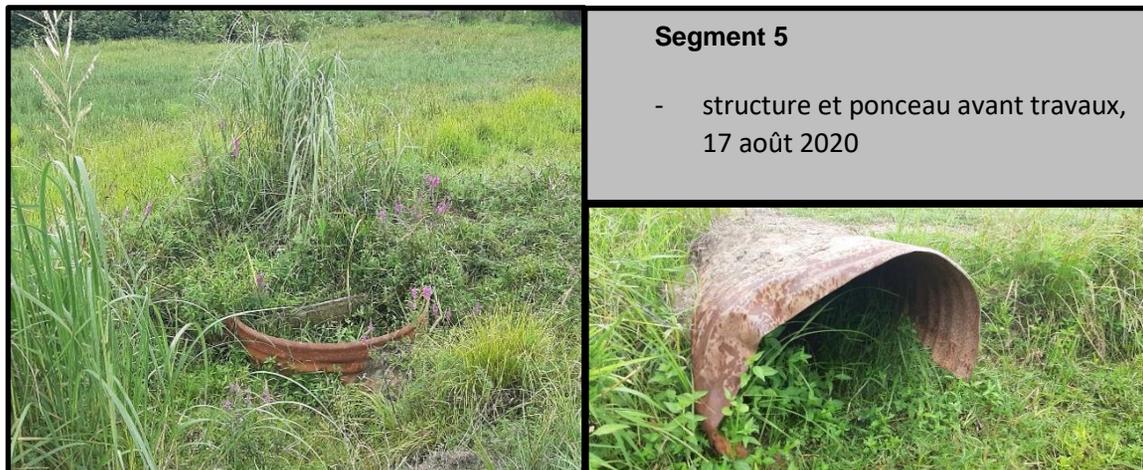
### Segment 5

- structure et ponceau avant travaux, 17 août 2020

Le matin du 25 août 2020, nous avons entrepris les travaux au segment 5; ceux-ci ont été réalisés en quatre heures. Ils ont consisté à effectuer une ouverture dans la digue et à retirer la structure de contrôle qui était composée :

- d'une conduite de 12,4 m en TTOG de 700 mm à une profondeur de 1 m,
- d'un regard de contrôle de 900 mm en TTOG, d'une hauteur de 0,9 m,
- et d'une base de béton de 400 mm de hauteur sur 2200 mm de largeur et 2000 mm de longueur pour un volume de 1,8 m<sup>3</sup>.

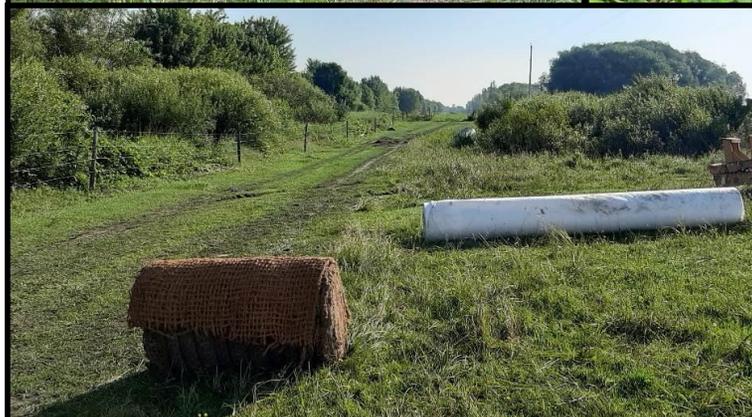
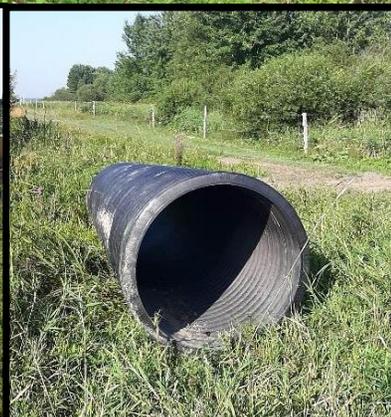
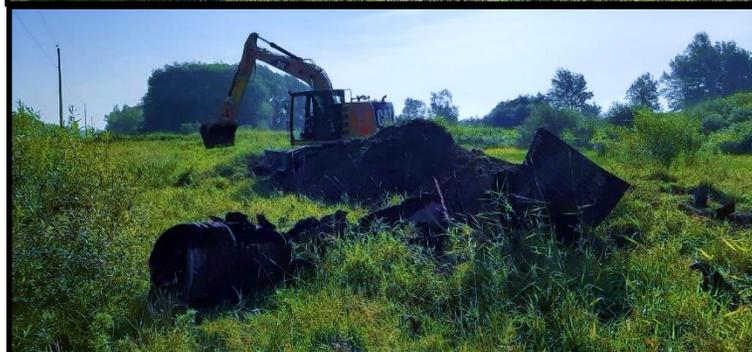
### Segment 5

- natte de coco et membrane 912 de Texel
- ponceau PEHD
- restant de la structure de 1987

La base de béton a été déposée à côté de la zone des travaux. La structure d'acier a été écrasée en un amas par la pelle. La section de digue retirée a été reprofilée et remplacée par un fossé ralliant les niveaux naturels intérieurs et extérieurs de l'aménagement. Pour la stabilisation, les sections mises à nue ont été ensemençées d'un mélange de semences MICA 2009.

Le vieux ponceau de 6 m, en TTOG de 600 mm sous le chemin d'accès, a été retiré et ajouté à l'amas d'acier composé de la structure de contrôle. Le nouveau ponceau de 6 m de longueur en PEHD de 900 mm R320 a ensuite été installé sur un lit de pierre (0-56 mm). Le sol récupéré lors de l'excavation de la section de digue a été utilisé pour recouvrir le ponceau. La stabilisation des bouts de ponceau a été effectuée avec une membrane Texel de type 912 et de la pierre. Le dessus du chemin a été recouvert d'une mince couche de pierre et de la semence du mélange

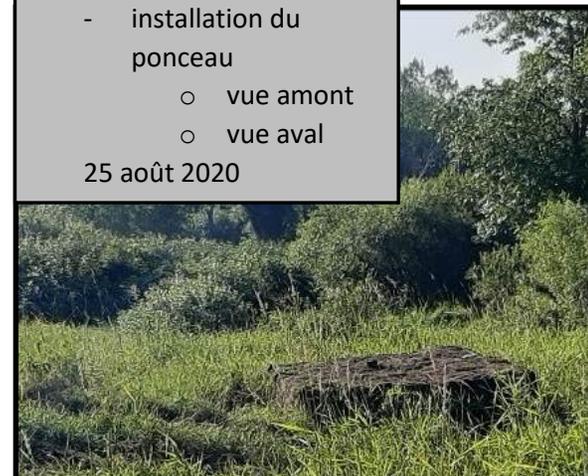
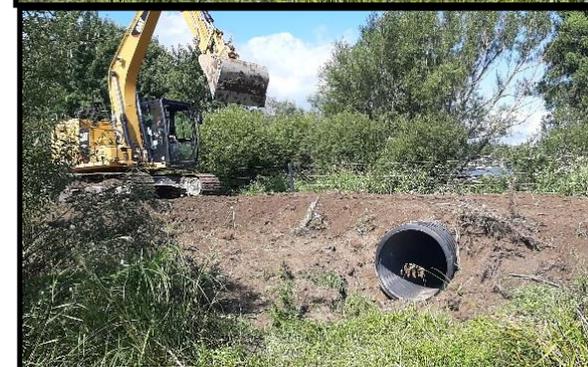
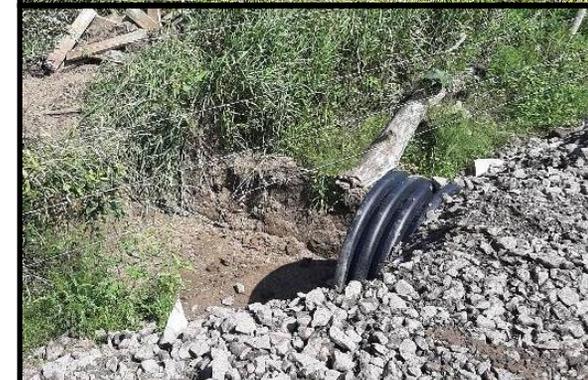
### Segment 5

- base de béton
  - installation du ponceau
    - o vue amont
    - o vue aval
- 25 août 2020

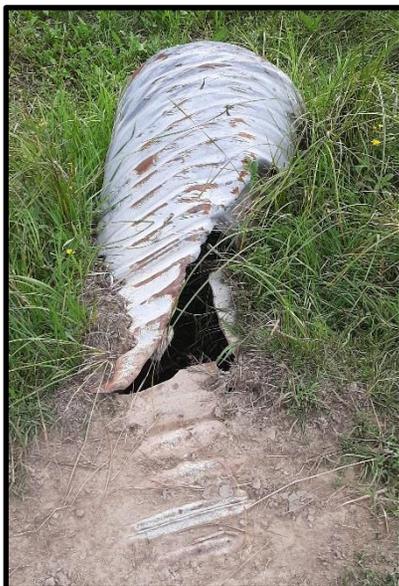
### Segment 4

- structure et ponceau avant travaux, 17 août 2020

La base de béton a été déposée par la pelle sur le fardier puis transportée en aval de la section des travaux prévue au segment 4. Les travaux s'y sont poursuivis par le retrait de la structure de contrôle de 1987 composée des mêmes éléments que ceux du segment 5.

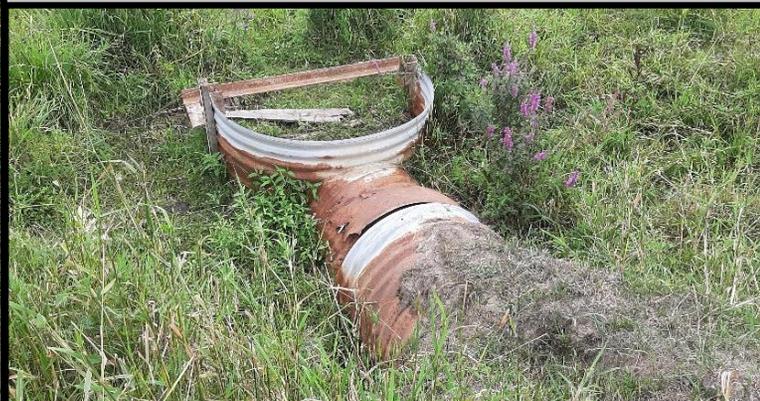
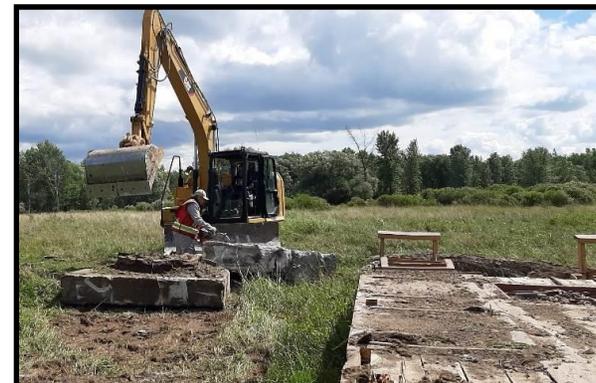
### Segment 4

- bases de béton à concasser
  - vieille structure retirée
  - grosseur de pierre utilisée (0-56 mm)
- 25 août 2020

La base de béton a ensuite été fragmentée à la pelle mécanique et à la scie, puis déposée dans un camion 12 roues. Une heure de travail avec l'excavatrice et une scie à béton a été nécessaire pour y arriver. Au total, 8,97 tonnes de béton ont été envoyées à la récupération.

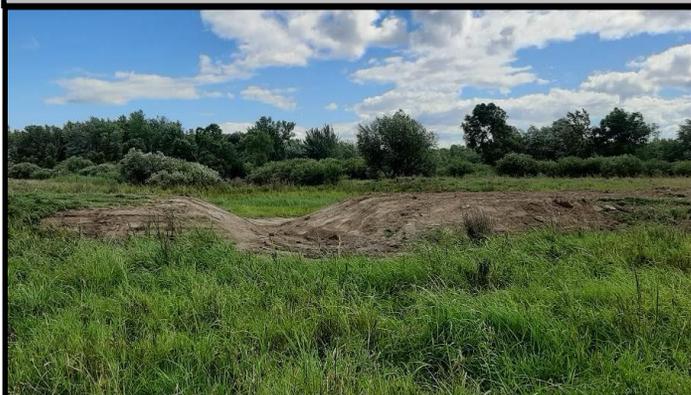
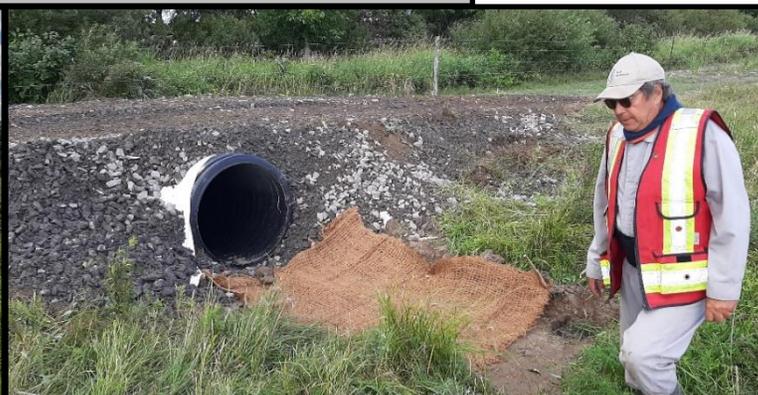
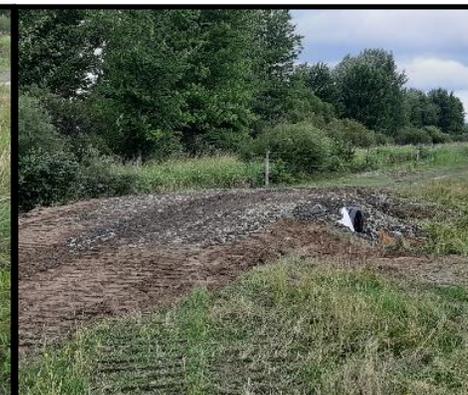
### Segment 4

- reprofilage de la digue après le retrait de la structure de contrôle
- ponceau installé
- installation du ponceau
- vue amont

Les travaux du segment 4, identiques à ceux du segment 5, ont été effectués légèrement plus rapidement, soit en 3 h 30. Puis, 30 minutes de plus ont été nécessaires pour monter la pelle sur le fardier et sortir de la commune.

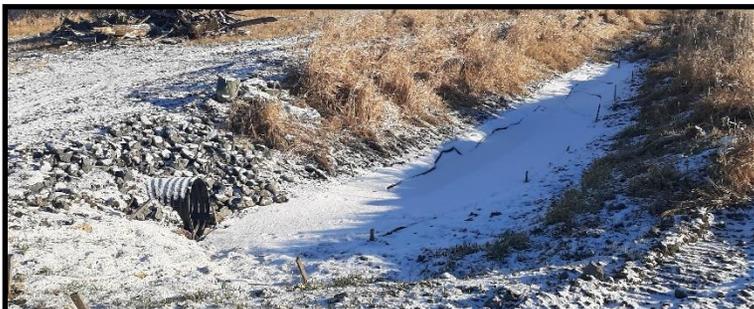
**Fosse de sédimentation à la sortie de la station de pompage**

Le MFFP désire conserver la station de pompage pour maintenir la flexibilité dans la gestion de ces marais et ainsi faire face aux évènements extrêmes associés aux changements climatiques. Lors de la visite après les travaux de décembre, une sédimentation importante dans le bassin de la fosse à la sortie de la pompe a été observée, ce qui nécessite un entretien ponctuel.

- Sédimentation observée

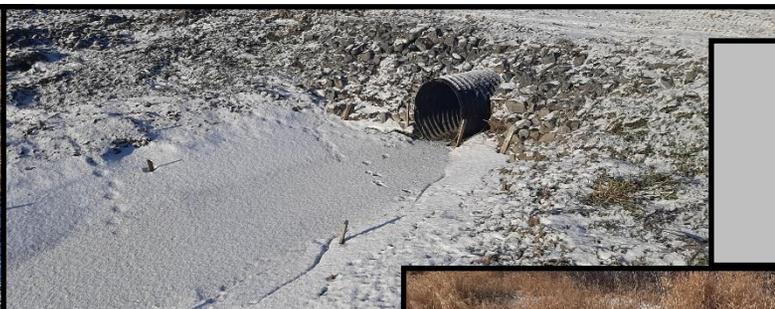
**Amont des ponceaux des segments 6 et 7**

- Après travaux, 15 décembre 2020

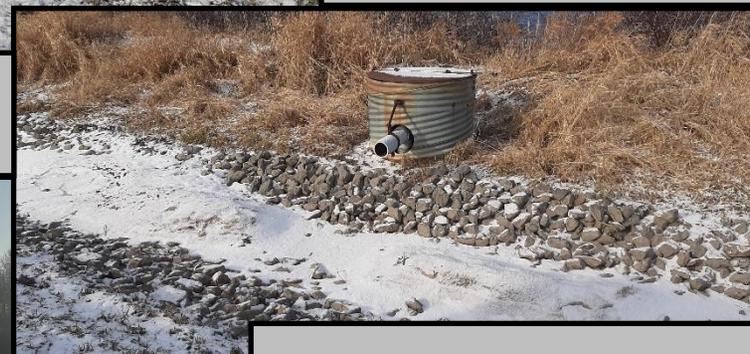
**Segment 4**

- Vue amont du ponceau

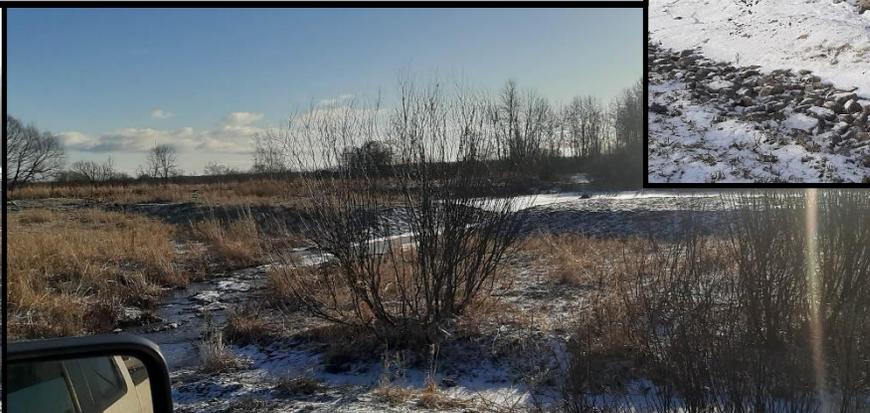
**Segment 5**

- Vue amont du ponceau
