# Aménagement faunique du Trou à Barbotte

## Suivi environnemental – année 3

Novembre 2020

MINISTÈRE DES FORÊTS, DE LA FAUNE ET DES PARCS

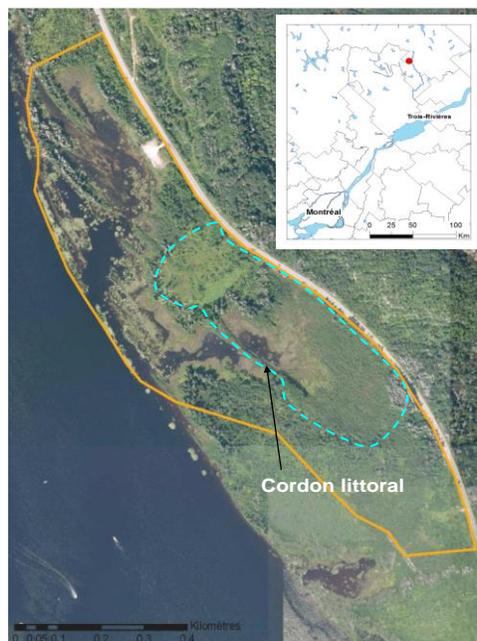
**FIGURE 1 - Localisation de la propriété de Bassin versant Saint-Maurice (tracé orange) et du secteur aménagé (avant l'aménagement; tracé bleu) au Trou à Barbotte. Le cordon littoral qui empêchait la libre circulation des poissons entre la rivière Saint-Maurice et le secteur aménagé est indiqué**

Avant la réalisation des travaux en 2014, le secteur aménagé était caractérisé par des herbiers aquatiques peu profonds qui évoluaient vers le milieu terrestre en s'éloignant de la rivière Saint-Maurice. Un cordon littoral cloisonnait un étang peu profond, qui était anciennement relié à la rivière Saint-Maurice, tel que l'indique la présence de vieilles billes de bois, issues du flottage, ensevelies dans les sédiments (figure 1). Ce cordon a graduellement été consolidé par l'activité des castors. Il faisait en sorte de maintenir un niveau d'eau légèrement plus élevé et stable dans l'étang. En raison de son niveau d'eau stable, le milieu humide a graduellement évolué vers un marais peu profond dominé par des tapis flottants de quenouilles (*Typha sp.*), ceinturés par une aulnaie. À l'automne 2014, le cordon littoral a été retiré et un réseau de fossés piscicoles et d'étangs peu profonds a été aménagé.

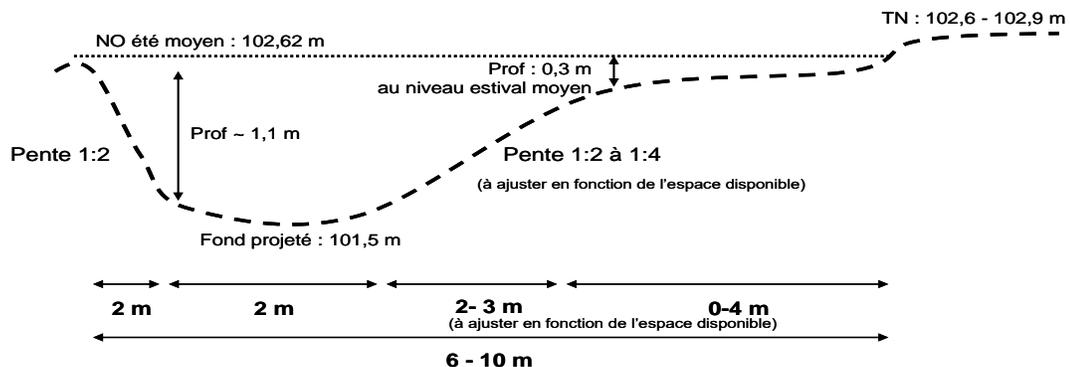
**FIGURE 2 - Section type des fossés piscicoles et des plateaux peu profonds aménagés au Trou à Barbotte (tiré de Brodeur et collab. 2016)**

Ainsi, un réseau de fossés piscicoles sinueux de deux mètres de largeur dans sa partie plus profonde, et dont les pentes varient de 1:2 à 1:4, a été creusé entre le cordon littoral et la route 55 (annexes 2 et 3). Ces fossés ont été localisés de façon à minimiser les volumes de sol à excaver et à faciliter l'accès de la machinerie. Des étangs et des plateaux peu profonds de dimension et de forme variables ont été disposés de façon à créer de l'hétérogénéité dans les types d'habitats. À plusieurs endroits, des îlots de végétation émergente ont été laissés en place afin de créer des couverts de fuite et de favoriser l'effet d'isolement. Le fond des fossés a été implanté à l'élévation 101,5 m, soit 30 cm plus bas que l'élévation moyenne du fond mesuré en aval de l'ancien cordon littoral (101,8 m). Cette excavation avait notamment pour but de permettre une certaine accumulation de matériel à la suite des travaux et l'établissement d'une colonne d'eau d'environ 1 m en période de croissance de la végétation. Le lit des étangs et des plateaux a été établi à l'élévation 102,3 m (figure 2; Brodeur et collab. 2016).

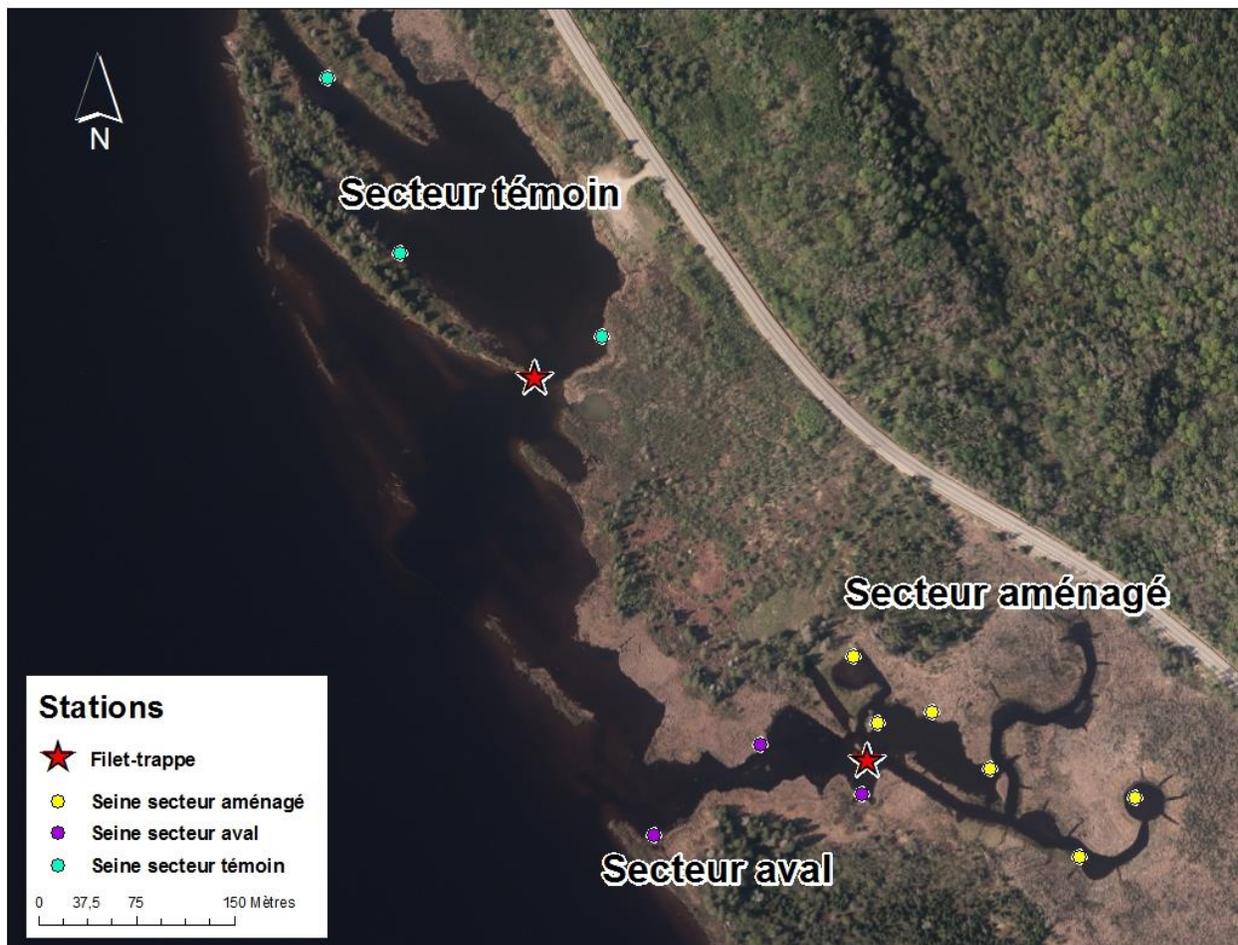
**FIGURE 3 - Localisation des stations de pêche au moyen de filets-trappes et d'une seine en 2019, dans différents secteurs du Trou à Barbotte**

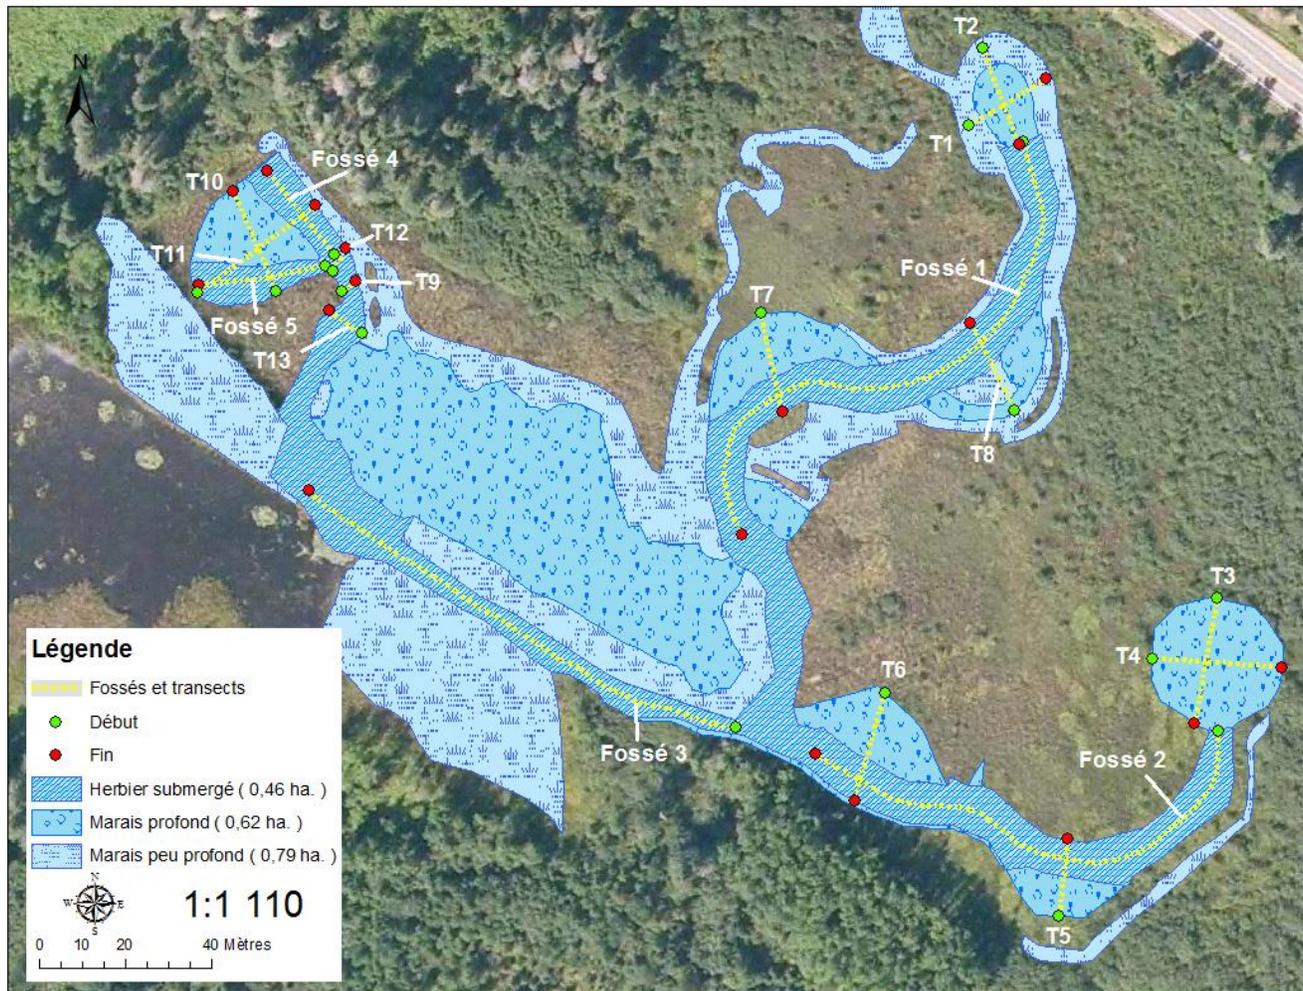
FIGURE 4 - Localisation des transects de mesure de la bathymétrie dans le secteur aménagé du Trou à Barbotte en 2019

La bathymétrie des fossés piscicoles, des étangs et des plateaux peu profonds a été mesurée le 6 septembre 2019 dans le but d'en mesurer la stabilité. La profondeur a été mesurée à l'aide d'une perche graduée à chaque mètre linéaire, le long de 13 transects transversaux et à tous les deux mètres le long des cinq fossés piscicoles (mesures prises au centre des fossés; figure 4). L'élévation du fond a ensuite été estimée en rapportant les mesures de profondeur par rapport au niveau d'eau du jour.

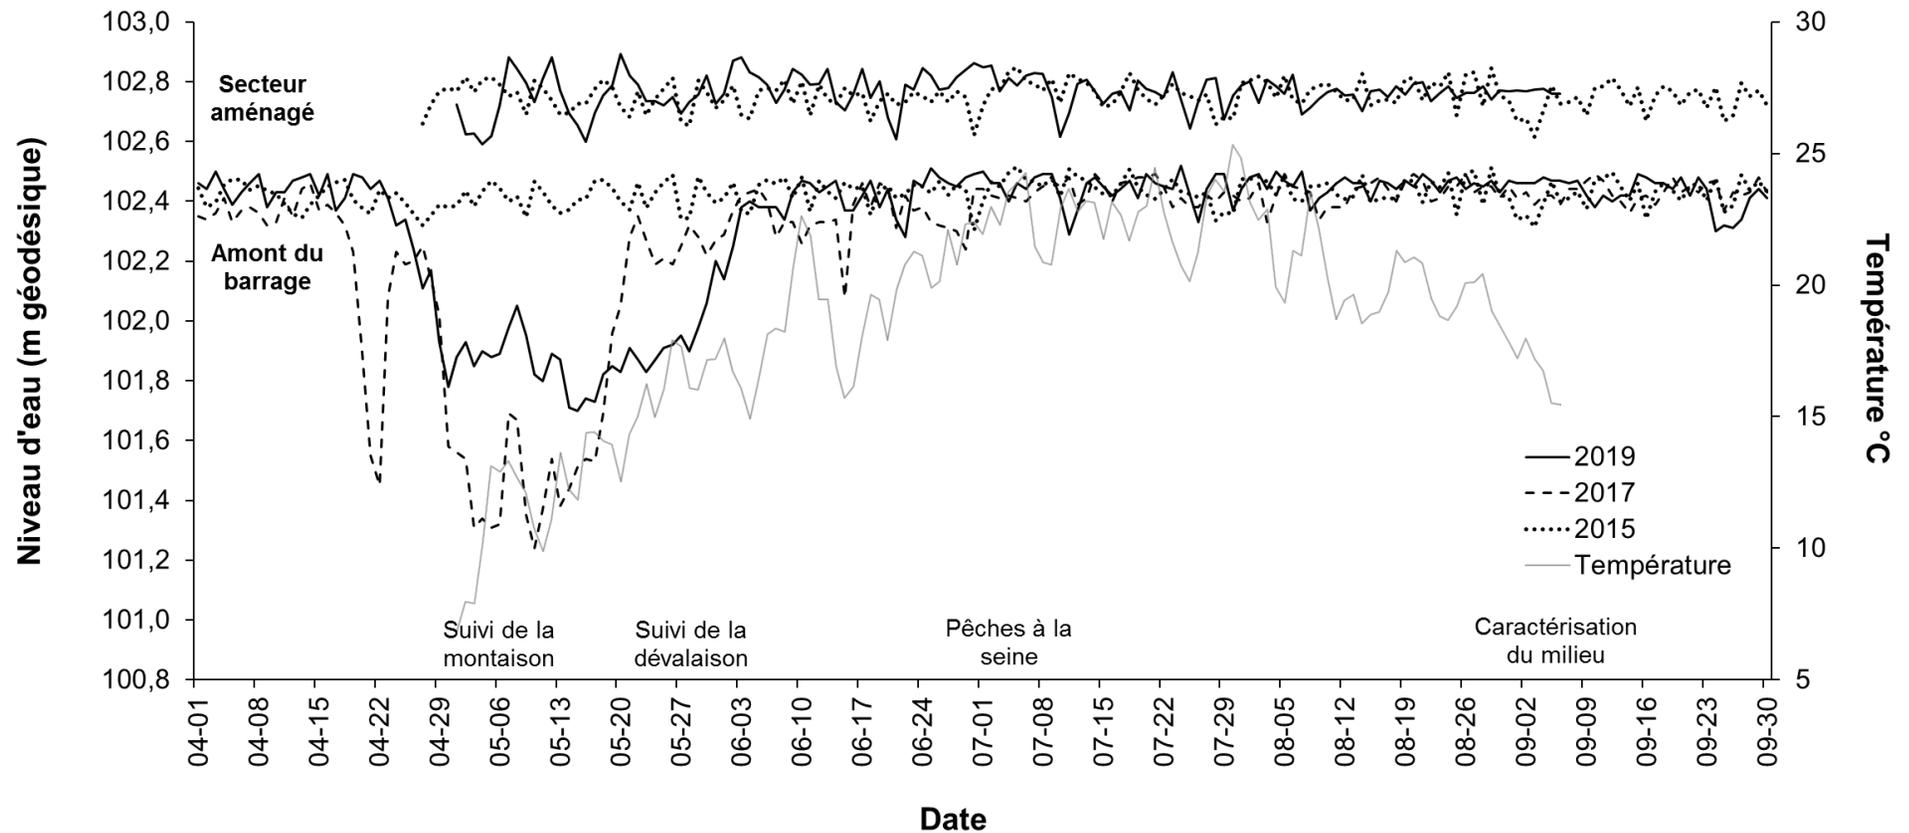
**FIGURE 5 - Niveau d'eau (moyenne journalière) de la rivière Saint-Maurice en amont du barrage de Grand-Mère (données provenant d'Hydro-Québec) en 2015, en 2017 et en 2019 et dans le secteur du Trou à Barbotte en 2015 et en 2019. La température de l'eau mesurée (moyenne journalière) dans le secteur aménagé en 2019 est aussi représentée. Les périodes correspondant aux suivis de la montaison et de la dévalaison des poissons, ainsi que des pêches à la seine et de la caractérisation du milieu humide sont indiquées**

Le niveau d'eau de la rivière Saint-Maurice en amont du barrage de Grand-Mère ( $N_{RSM}$ ) et le niveau d'eau dans le secteur aménagé du Trou à Barbotte ( $N_{TRBA}$ ) sont illustrés à la figure 5. À l'instar de la saison 2017, la saison 2019 s'inscrit parmi les années de faible niveau d'eau printanier. Ces faibles niveaux d'eau surviennent généralement en condition de forte hydraulité de la rivière Saint-Maurice, comme il a été observé en 1999, 2002, 2004, 2008, 2011, 2017 et 2019 (Brodeur et collab. 2016; Paquin et collab. 2018). Lors des autres années, le  $N_{RSM}$  est généralement plus stable et le niveau d'eau mesuré au printemps est semblable à celui mesuré en été (Brodeur et collab. 2016). En 2019, on note une diminution maximale du  $N_{RSM}$  d'environ 0,7 m par rapport au niveau estival entre la fin du mois d'avril et le début du mois de juin 2019. En 2017, la diminution maximale observée a plutôt été d'environ 1,2 m, et elle est survenue environ 2 semaines plus tôt qu'en 2019. En 2015, le niveau  $N_{RSM}$  printanier avait été plutôt stable et semblable au niveau en période estivale.

Les abaissements du  $N_{TRBA}$  sont de moindre ampleur que ceux du  $N_{RSM}$ . Au printemps 2017, une diminution du  $N_{TRBA}$  d'environ 0,4 m par rapport au niveau d'eau en période estivale avait été observée tandis qu'aucun abaissement prolongé du  $N_{TRBA}$  n'a été observé en 2019. Entre la fin du mois d'avril et le début du mois de juin 2019, le  $N_{TRBA}$  a varié entre 102,6 m et 102,9 m, pour une moyenne de 102,8 m, soit le même niveau moyen que celui observé entre le début du mois de juin et le début du mois de septembre. En 2019, des variations répétées du  $N_{TRBA}$  d'environ 0,2 à 0,3 m ont été observées sur une courte période, principalement pendant le mois de mai. À partir du mois de juillet, le niveau de l'eau dans le secteur aménagé a été relativement stable et s'est maintenu entre 102,6 et 102,8, soit des valeurs un peu plus élevées que celles obtenues par Brodeur et collab. (2016).

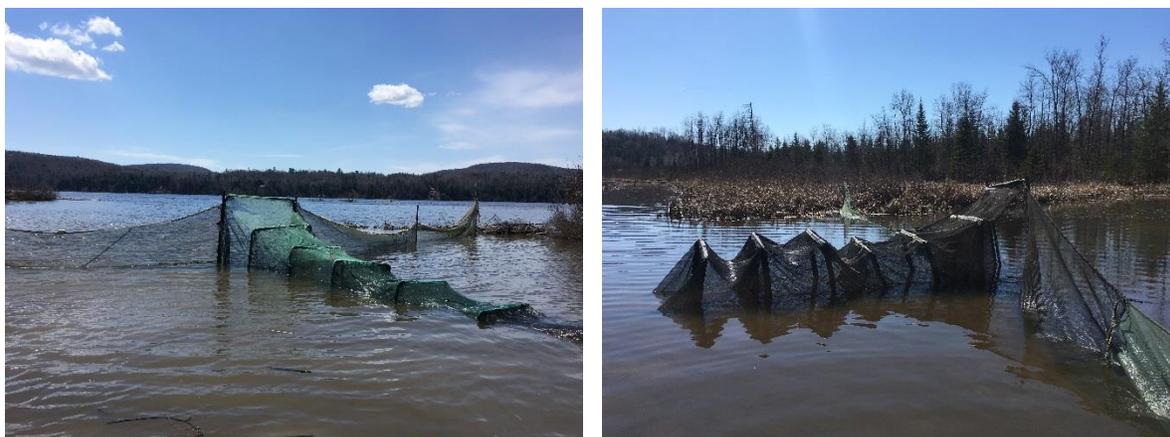
**FIGURE 6 - Filet-trappe installé pour capturer les poissons en montaison dans les secteurs témoin (gauche) et aménagé (droite) du Trou à Barbotte en 2019**

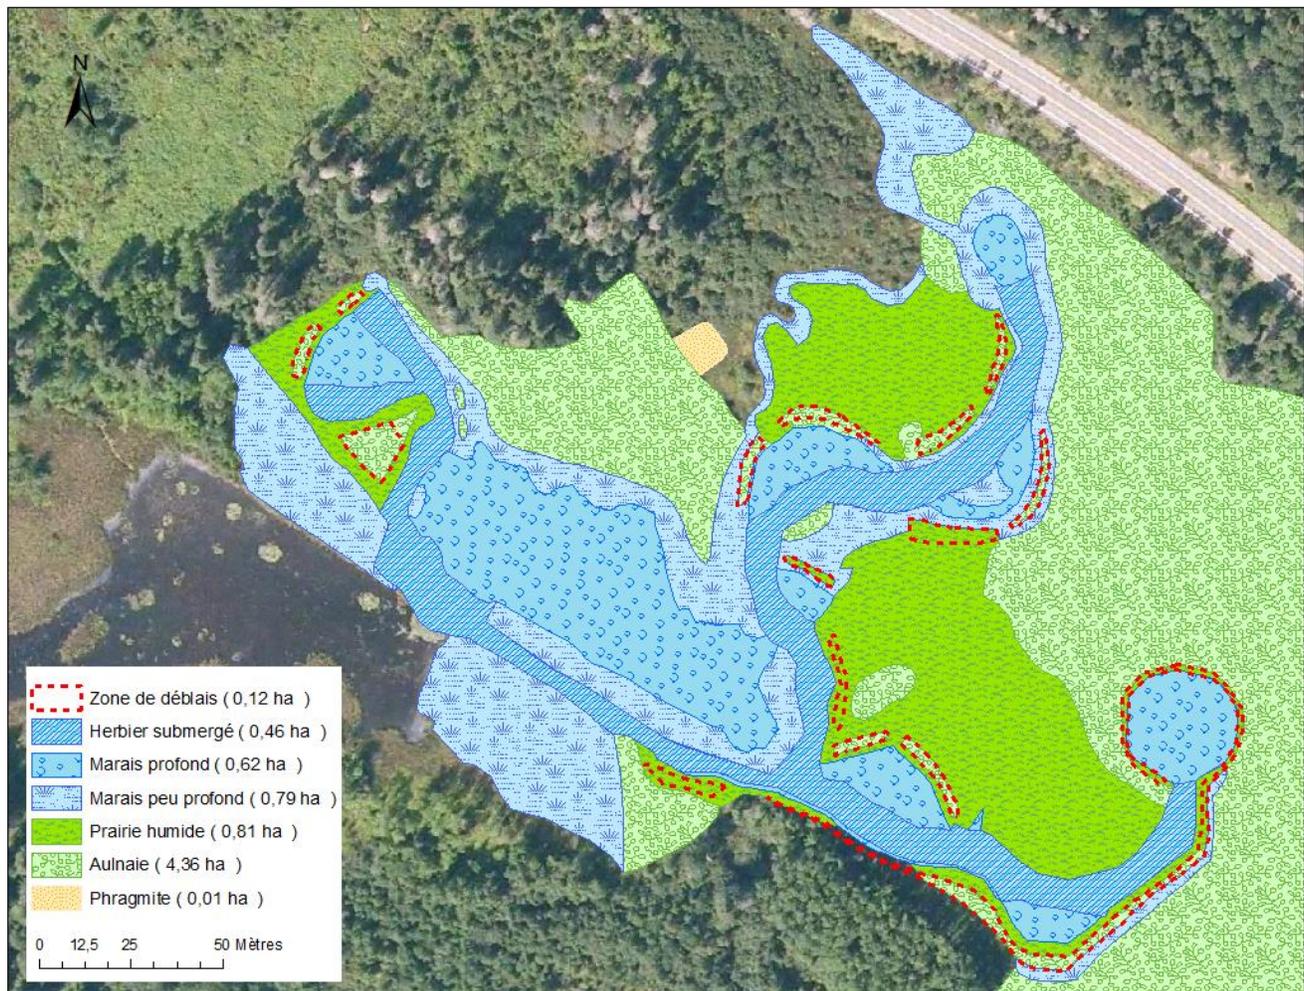
**FIGURE 8 - Localisation et superficie des différentes classes de milieux humides du secteur aménagé du Trou à Barbotte**

La caractérisation de la végétation du secteur aménagé du Trou à Barbotte a été effectuée le 6 septembre 2019. La superficie des cinq classes de milieux humides, qui totalisaient 7,04 ha en 2019, était semblable à celle mesurée en 2015 et en 2017 (tableau 7). La surface occupée par les fossés piscicoles aménagés, composés d'herbiers aquatiques submergés, était de 0,46 ha en 2019, comme lors des inventaires précédents. Entre 2015 et 2017, une augmentation de la superficie de la prairie humide (+0,31 ha) aux dépens du marais peu profond (-0,32 ha) avait été observée. Entre 2017 et 2019, on note une augmentation de la superficie de l'aulnaie (+0,19 ha) aux dépens de la prairie humide (-0,05 ha) et du marais peu profond (-0,11 ha). Dans un des étangs aménagés, la superficie du marais peu profond a augmenté aux dépens de la superficie du marais profond. Une densification de certaines aulnaises a également été observée en 2019. La répartition spatiale des différentes classes de milieux humides est détaillée à la figure 8. Les photos 9 et 10 montrent l'état général du secteur aménagé en 2019, les différentes classes de milieux humides de même que l'ampleur de la reprise végétale.

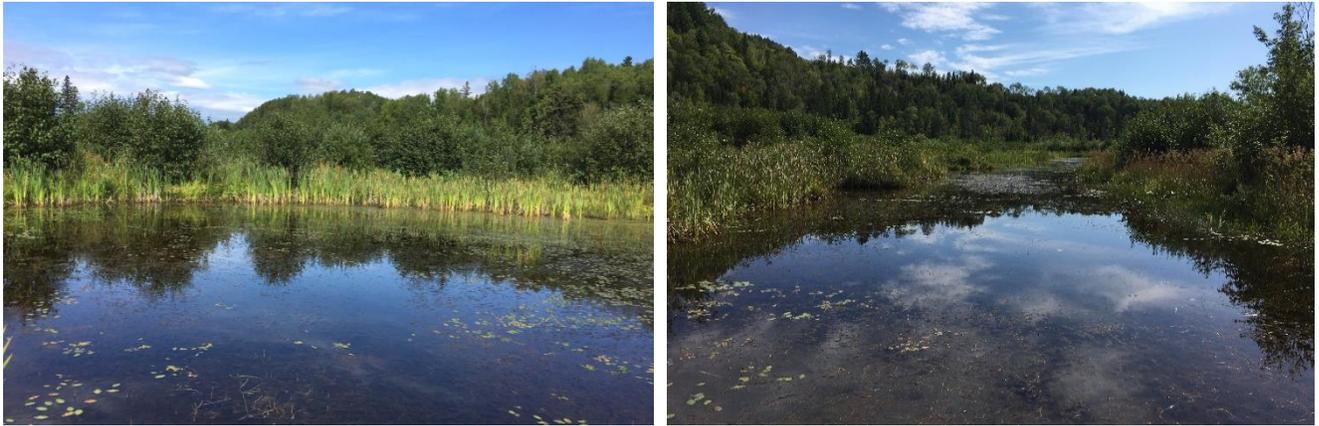
**FIGURE 9 - Vue générale du secteur aménagé du Trou à Barbotte le 6 septembre 2019, cinq ans après la réalisation des travaux. Gauche : face au transect T2 (figure 4); droite : fossé 2 (figure 4)**

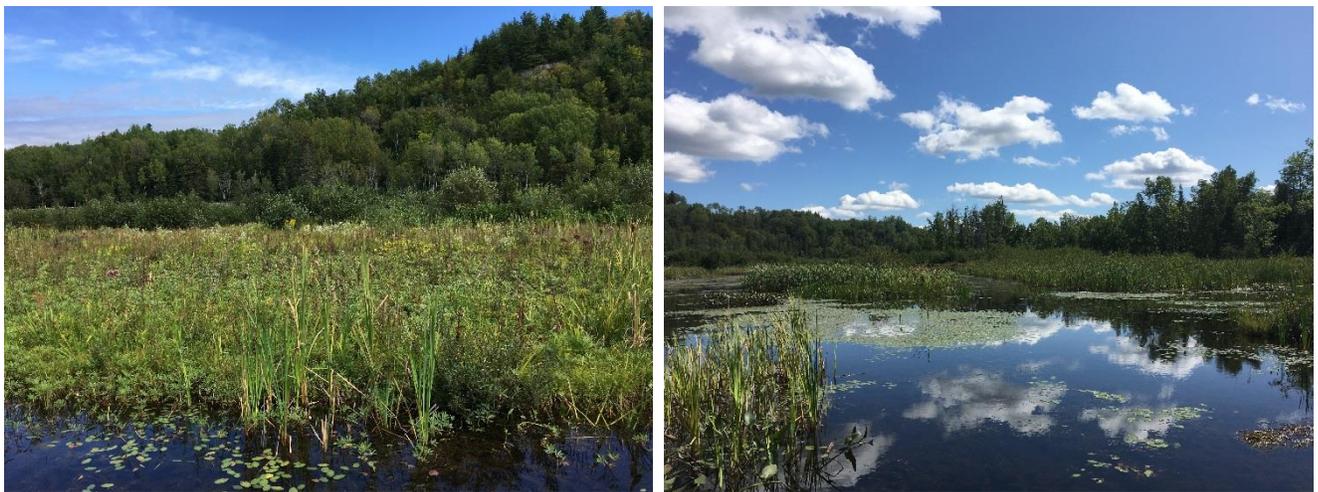
**FIGURE 10 - Différentes classes de milieux humides du secteur aménagé du Trou à Barbotte le 6 septembre 2019**

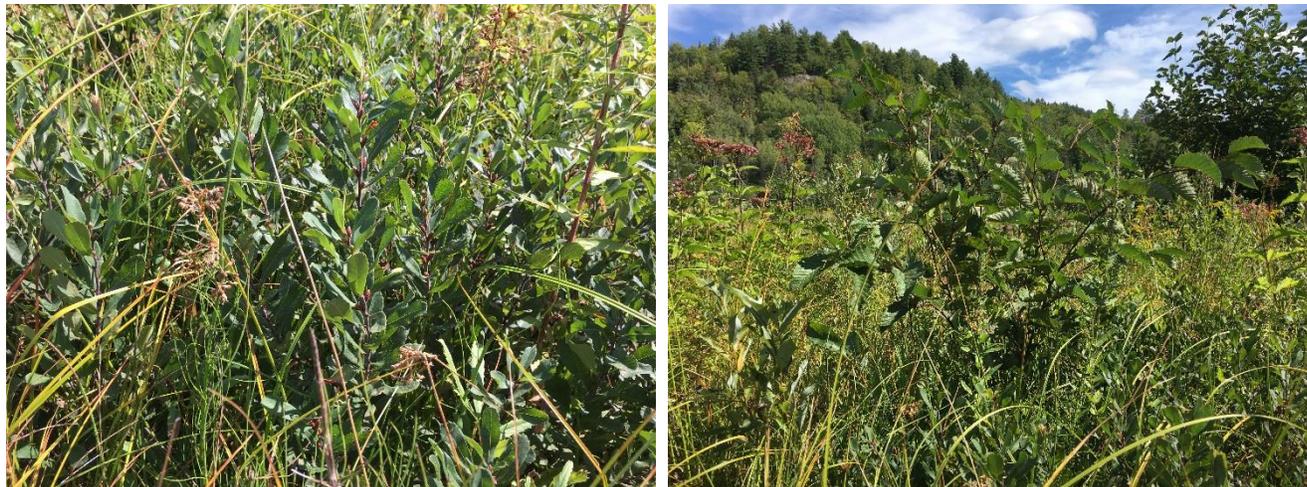
Le suivi de la végétation a permis de confirmer que la couverture végétale sur l'ensemble des zones touchées par les travaux de machinerie était de 100 % cinq ans après la réalisation des travaux. Les secteurs qui avaient été ensemencés étaient entièrement recouverts de végétation dense et diversifiée provenant du mélange « MICA2009 » utilisé, et les plantations arbustives montraient une excellente

croissance (figure 11). À l'instar de 2017, aucune parcelle de sol à nu ni aucun microaffaissement n'ont été observés en 2019.

**FIGURE 11 - Reprise végétale le 6 septembre 2019 dans les zones de déblais maintenant recouvertes par des herbacées indigènes qui composent le mélange de semences utilisées (MICA2009) ainsi que par des arbustes plantés en 2015 (Brodeur et collab. 2016)**

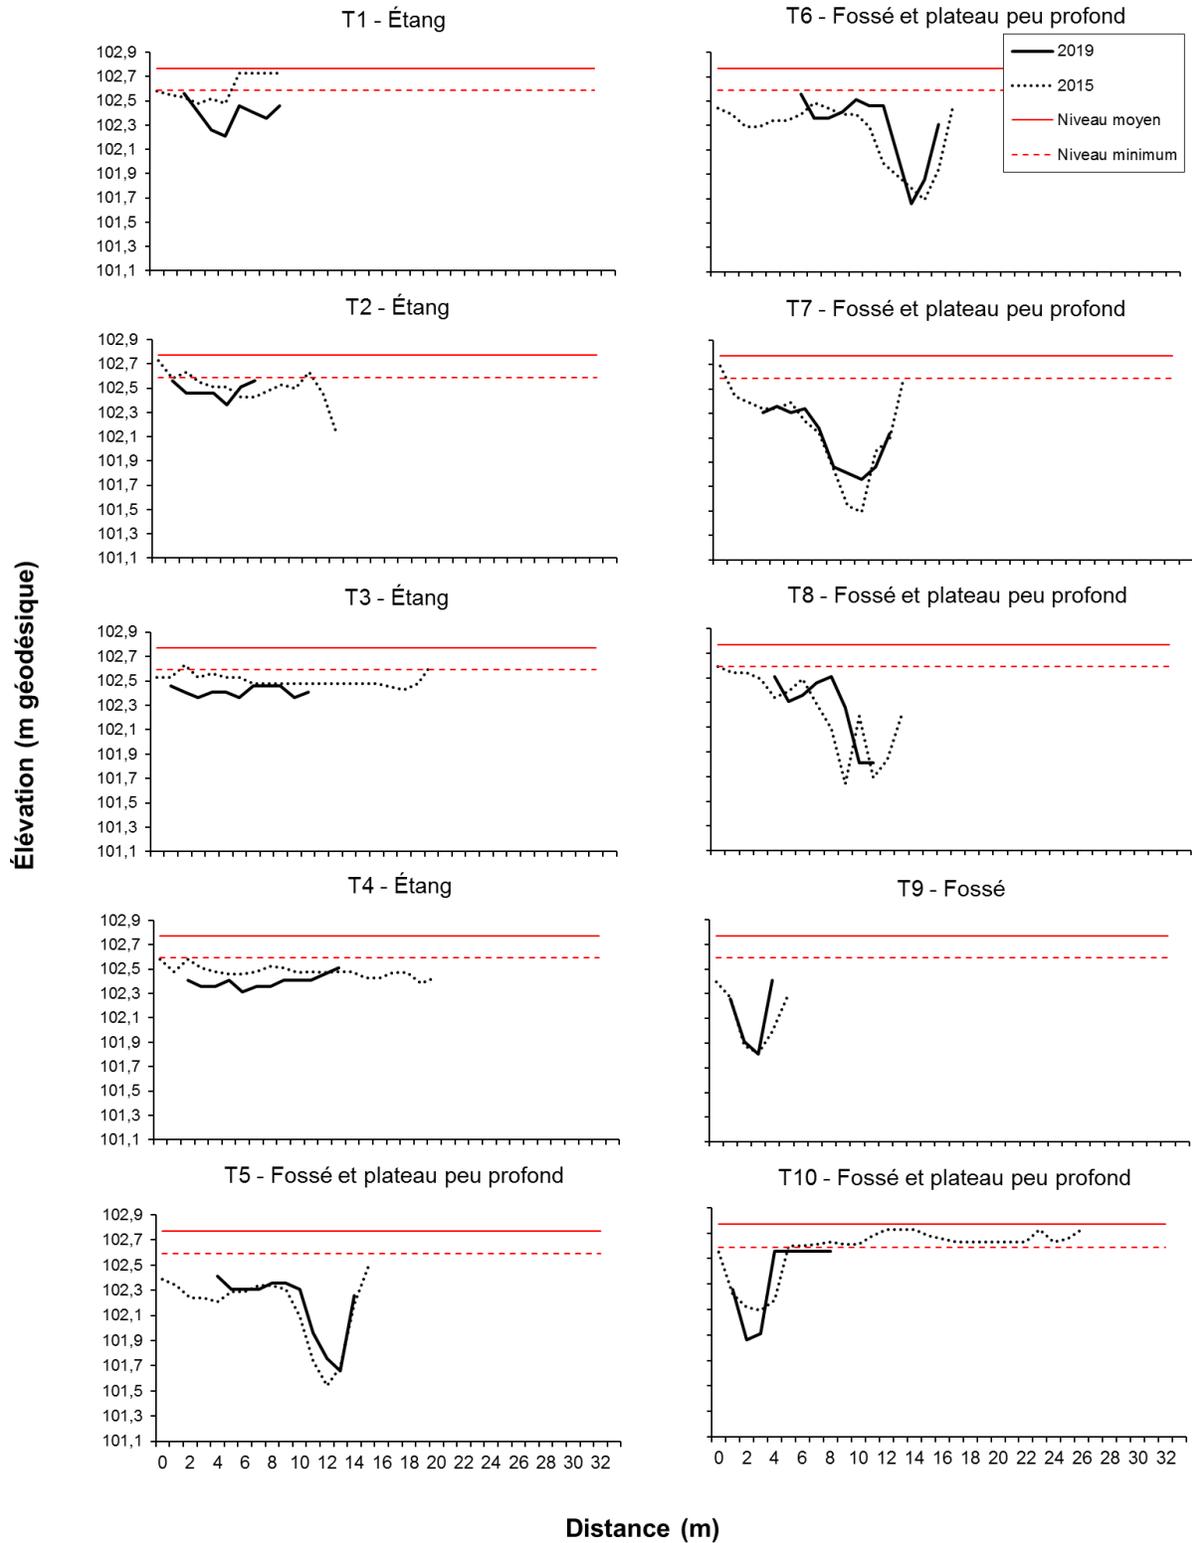
De façon générale, l'élévation du fond des fossés, des étangs et des plateaux peu profonds correspond aux concepts de l'aménagement. Les mesures d'élévation prises en 2019 étaient semblables à celles mesurées en 2015. Lors des deux années de suivi, l'élévation moyenne du fond des fossés a varié entre 101,8 et 102,0 m. Ces valeurs sont légèrement plus élevées que l'élévation prévue (101,5 m) lors de la conception de l'aménagement qui visait une profondeur d'eau d'environ 1 m dans les canaux aménagés. Selon les niveaux moyens observés en juillet et en août 2015 et 2019 (102,8 m), la profondeur moyenne des fossés en période estivale a varié entre environ 0,8 et 1 m. Lors des deux années de suivi, l'élévation moyenne des étangs a été d'environ 102,4 m, ce qui représente une profondeur de 0,4 m selon les niveaux moyens observés en 2015 et en 2019. Les plateaux peu profonds sont situés à une élévation variant entre 102,3 et 102,5 m.

On remarque néanmoins certains décalages entre les courbes de 2015 et 2019 (ex. : transect 11), vraisemblablement causés par la localisation imprécise des transects. Les travaux de suivi permettent de constater que les aménagements sont ennoyés au niveau moyen estival observé en 2019, qui est semblable à celui observé entre 1999 et 2013 (Brodeur et collab. 2016). Aucune zone d'érosion n'a été observée lors du suivi.

**FIGURE 12 - Bathymétrie des aménagements du Trou à Barbotte (se référer à la figure 4 pour situer les transects) mesurée en 2015 (ligne noire pointillée) et en 2019 (ligne noire pleine). Les niveaux d'eau minimum et moyen (mai à septembre 2019) sont représentés par des lignes rouges**

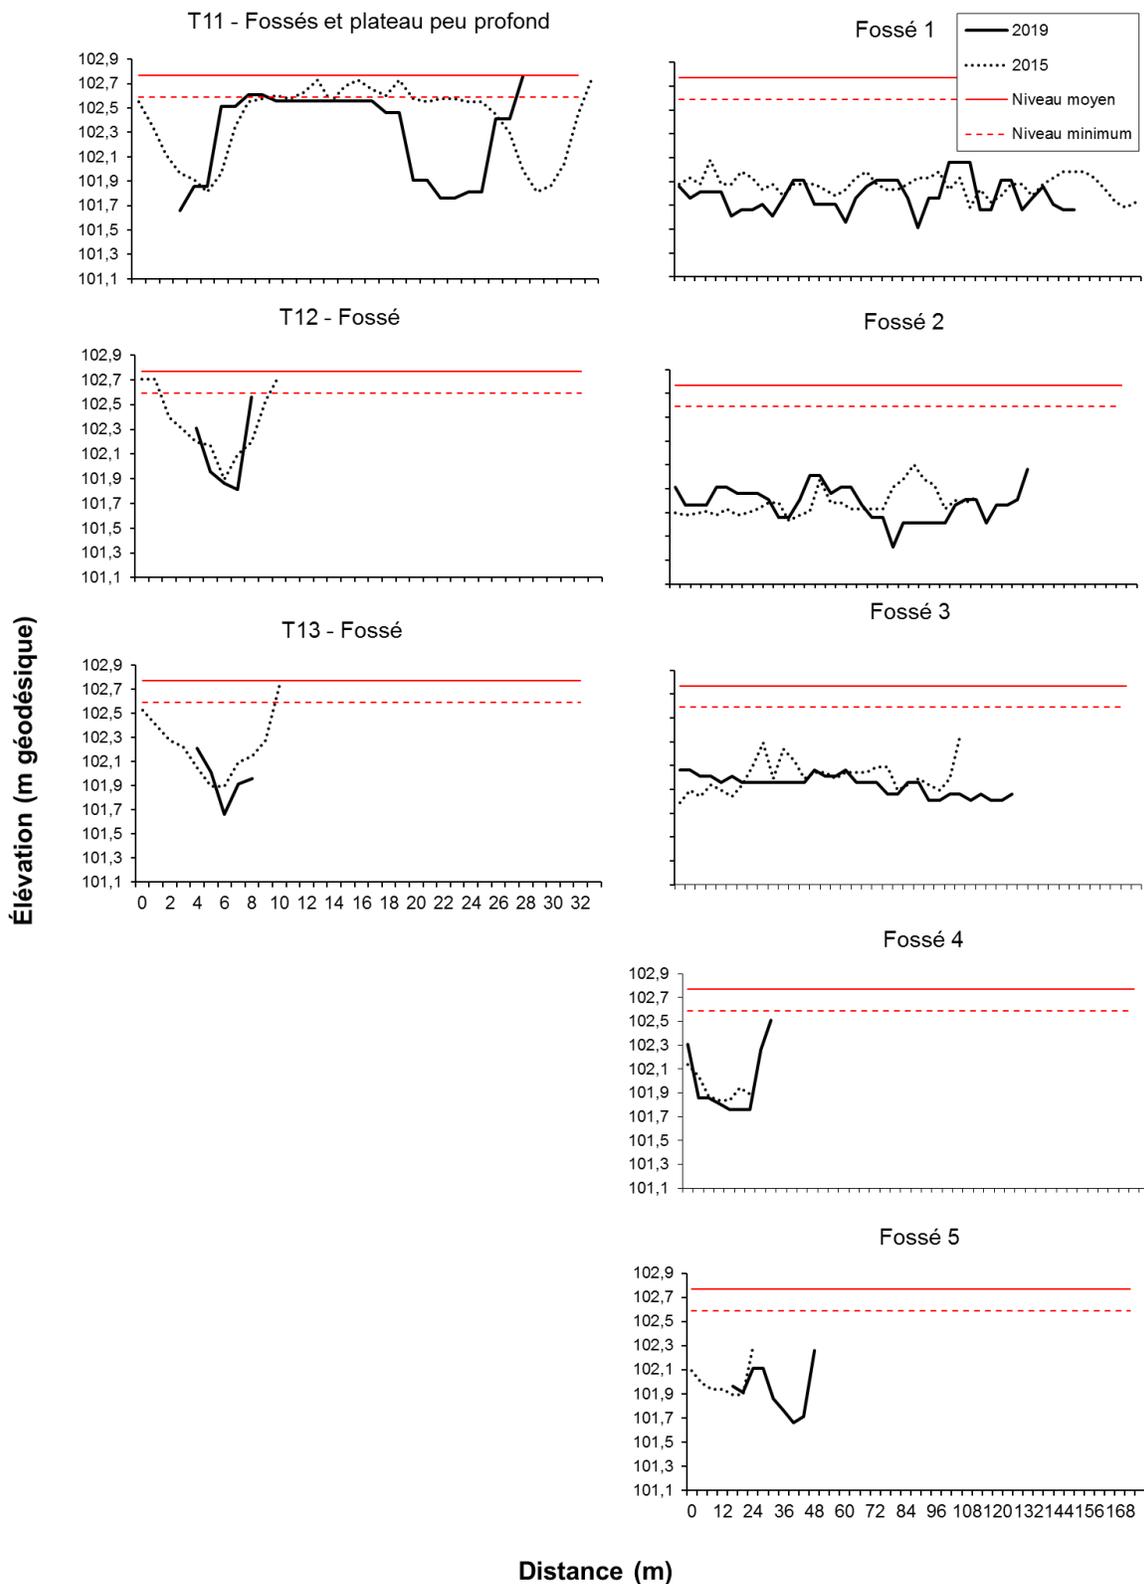
**FIGURE 13 - Bathymétrie des aménagements du Trou à Barbotte (se référer à la figure 4 pour situer les transects) mesurée en 2015 (ligne noire pointillée) et en 2019 (ligne noire pleine). Les niveaux d'eau minimum et moyen (mai à septembre 2019) sont représentés par des lignes rouges**

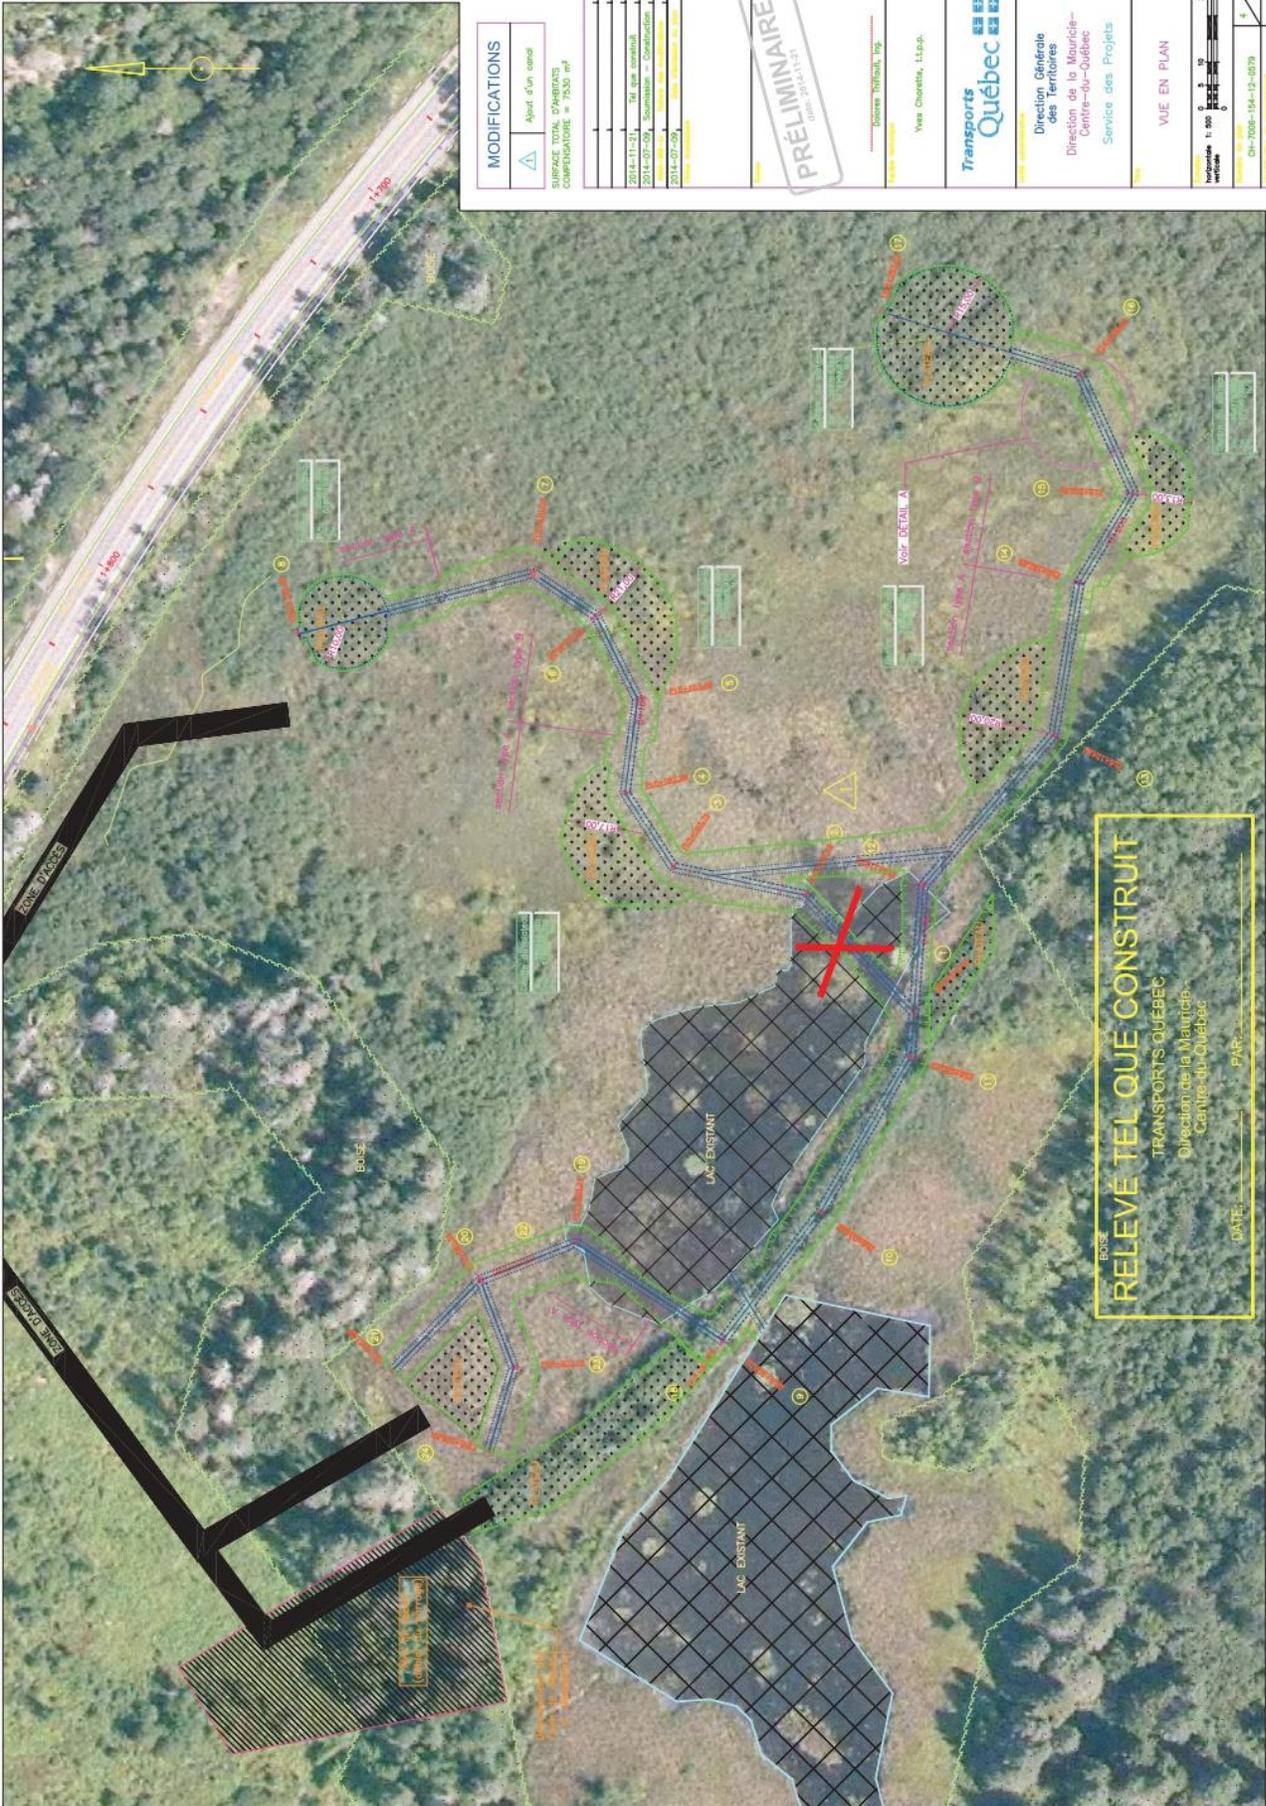
### **Plan de l'aménagement tel que construit en 2014**

MODIFICATIONS	
	Ajout d'un canal

SURFACE TOTALE D'IMPLANTATION  
COMPENSATOIRE = 7530 m<sup>2</sup>

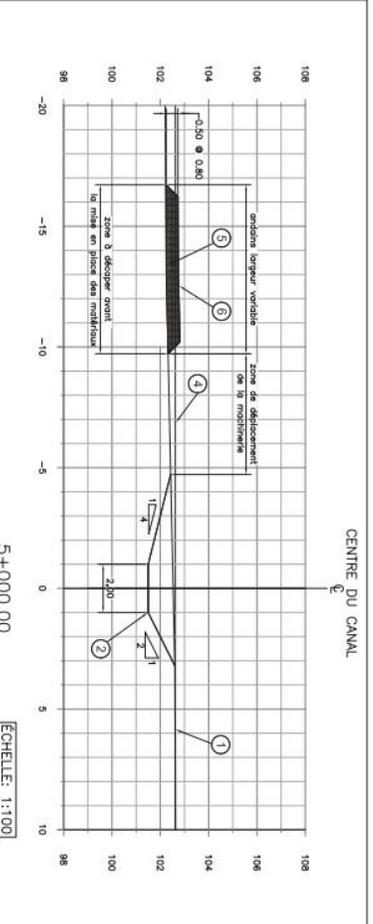
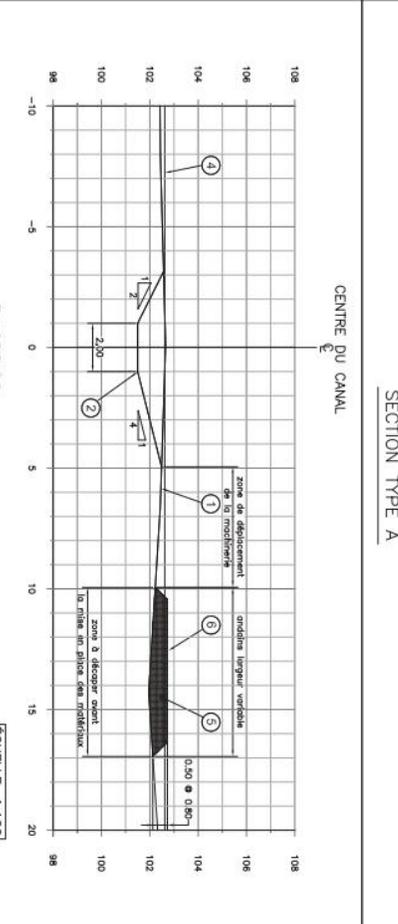
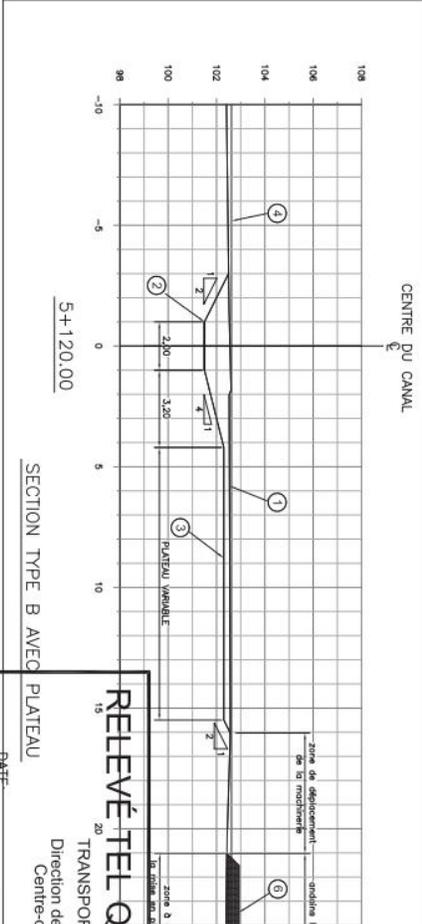
- 1 - Terrain naturel
- 2 - Elevation fond des canaux = 101.50 m
- 3 - Elevation fond des plateaux = 102.30 m
- 4 - Niveau moyen des eaux NO = 102.62 m
- 5 - Matériaux issus des déblais
- 6 - Terre végétale issue du décapage
