Communautés de poissons des petits cours d'eau de la Montérégie et leur réponse à différents types d'interventions à des fins de drainage agricole

Rapport synthèse

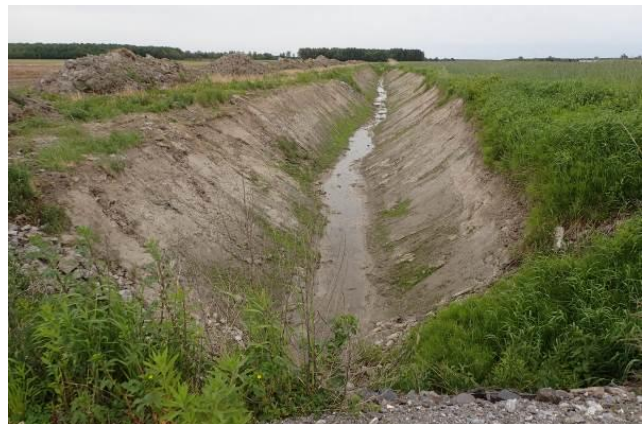
Figure 2. Intervention traditionnelle

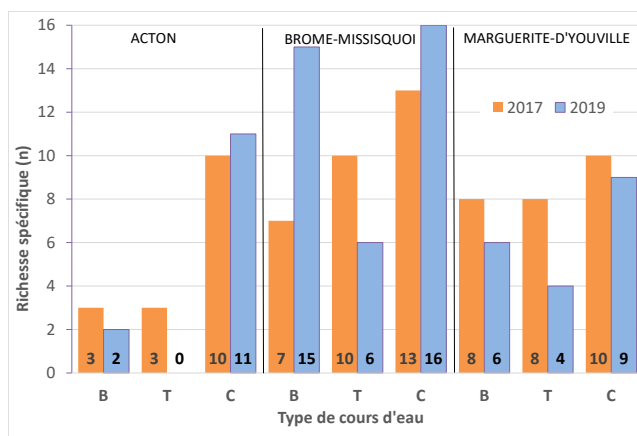
Figure 3. Richesse spécifique selon les types de cours d'eau (B : bonifié; T : témoin; C : collecteur), la MRC et l'année de suivi

Malgré des conditions adverses (ex. : habitat physique homogène, paramètres physicochimiques hors critères de qualité établis), des poissons ont été capturés dans tous les PCE, à l'exception d'un cas particulier (T_{A19}, qui a subi des travaux juste avant le suivi). De 2 à 15 espèces ont été répertoriées dans les PCE à l'étude (n = 6) (figure 3). Et dans les CEC (n = 3), de 9 à 16 espèces ont été collectées. La diversité des PCE est remarquable, surtout si on considère leur vulnérabilité aux conditions climatiques, et le fait que le suivi s'est déroulé au cours de deux années d'étiages sévères.

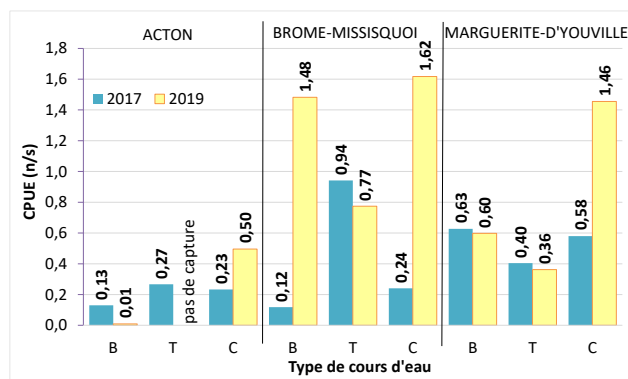
Les captures par unité d'effort (CPUE) ont varié entre 0,01 et 1,48 nombre d'individus par seconde (n/s) dans les PCE, et entre 0,23 et 1,62 n/s dans les CEC (figure 6). Les faibles taux de succès (de B_A, T_A, B_{B17}) s'expliquent

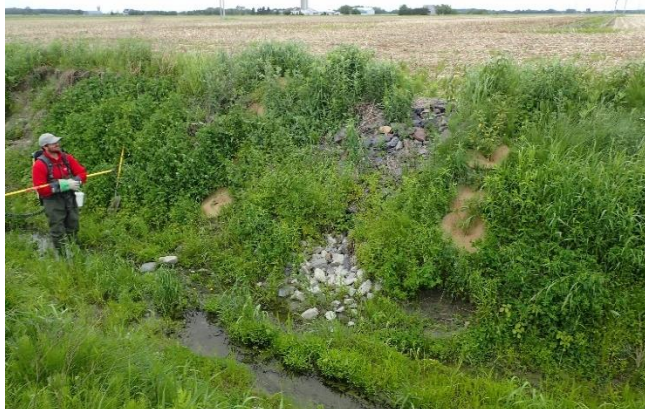
Photo 2. Cours d'eau bonifié, MRC d'Acton, 2019 (Bonification : épis)

physique de l'habitat du poisson par rapport à une intervention de type traditionnel. La sélection des sites s'est faite par appel de projets auprès des gestionnaires de cours d'eau (MRC). Trois types de bonifications ont été testées : les épis (MRC d'Acton), le chenal à deux niveaux (MRC de Brome-Missisquoi) et les plantations en berge (MRC de Marguerite-D'Youville).

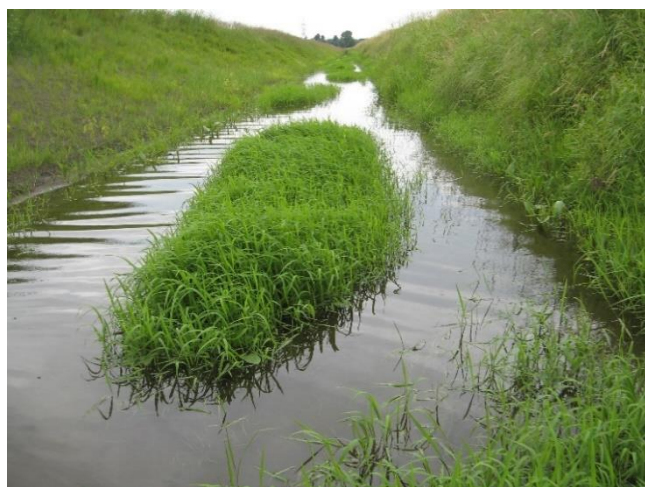
Photo 3. Cours d'eau bonifié, MRC de Brome-Missisquoi, 2019 (Bonification : chenal à deux niveaux et sinuosités)

dimensionné d'une façon permettant au cours d'eau de retrouver par lui-même un état d'équilibre dynamique. Pour sa part, la communauté de poissons a répondu rapidement aux interventions. Et la réponse a été conséquente avec la qualité physique de l'habitat à la suite de l'intervention. En l'absence d'amélioration physique, la communauté est revenue à son état préexistant à l'intérieur de deux ans. Mais une amélioration notable de la qualité physique a donné lieu à une réponse positive de la communauté de poissons (augmentation de l'abondance et de la richesse, complexification de la structure), et ce, dès l'année suivant les travaux. Cette réponse a été notée pour le projet le plus ambitieux, soit le chenal à deux niveaux.

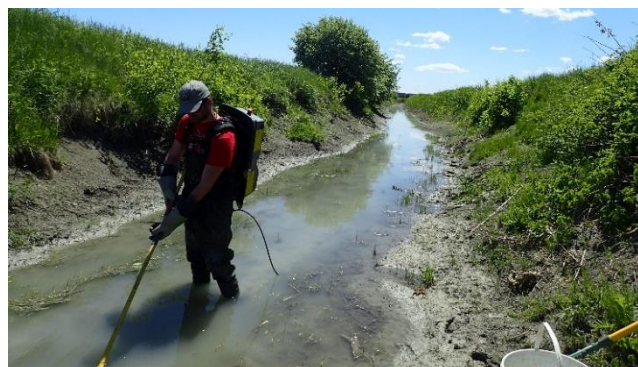
Photo 4. Cours d'eau bonifié, MRC de Marguerite-D'Youville, 2019 (Bonification : plantations en berge)

- La bonification doit avoir une certaine étendue (≥ 1 km) pour qu'on mesure une réaction positive de la communauté de poissons.
- Les plantations nécessitent d'être protégées contre la compétition de la végétation en place (ex. : avec des collerettes de coco).
